Rapport de mission de repérage des matériaux et produits contenant de l'amiante avant démolition

A	INFORMATIONS GENERALES
A.1	DESIGNATION DU BATIMENT
Nature du bâtiment : Bâtiment Cat. du bâtiment : Enseignement Primaire / Secondaire	Adresse : Groupe Scolaire Gustave Ribaud 23 allée de l'Ermitage 77600 CONCHES-SUR-GONDOIRE
Référence Cadastre : A178 - A696 Date du Permis de Construire : Non communiquée - Antérieur au 01/07/1997	Propriété de : MAIRIE DE CONCHES SUR GONDOIRE Rue du Fort du Bois 77600 CONCHES-SUR-GONDOIRE
A.2	DESIGNATION DU DONNEUR D'ORDRE
Nom : MAIRIE DE CONCHES SUR GONDOIRE Adresse : Rue du Fort du Bois 77600 CONCHES-SUR-GONDOIRE Qualité :	Documents remis : Rapport Moyens mis à disposition : Néant
A.3	EXECUTION DE LA MISSION
Rapport N° : MAIRIE DE CONCHES SUR GONDOIRE 126393 20.11.24 A Le repérage a été réalisé le : 28/11/2024 Par : INGHESE Michel N° certificat de qualification : 20-1568 Date d'obtention : 13/11/2020 Le présent rapport est établi par une personne dont les compétences sont certifiées par : ABCIDIA 4 route de la noue 91190 GIF-SUR-YVETTE	Date d'émission du rapport : 28/11/2024 Accompagnateur : Le propriétaire Laboratoire d'Analyses : Eurofins Analyses

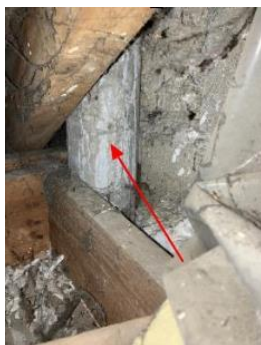
ELEMENT : Conduit de ventilation

Nom du client	Numéro de dossier	Pièce ou local
MAIRIE DE CONCHES SUR GONDOIRE	MAIRIE DE CONCHES SUR GONDOIRE 126393 20.11.24	1er - Grenier
Matériau	Date de prélèvement	Nom de l'opérateur
Fibres-ciment		INGHESE Michel
Localisation		
Conduit de ventilation - Toutes zones		
Résultat amiante		
Présence d'amiante ()

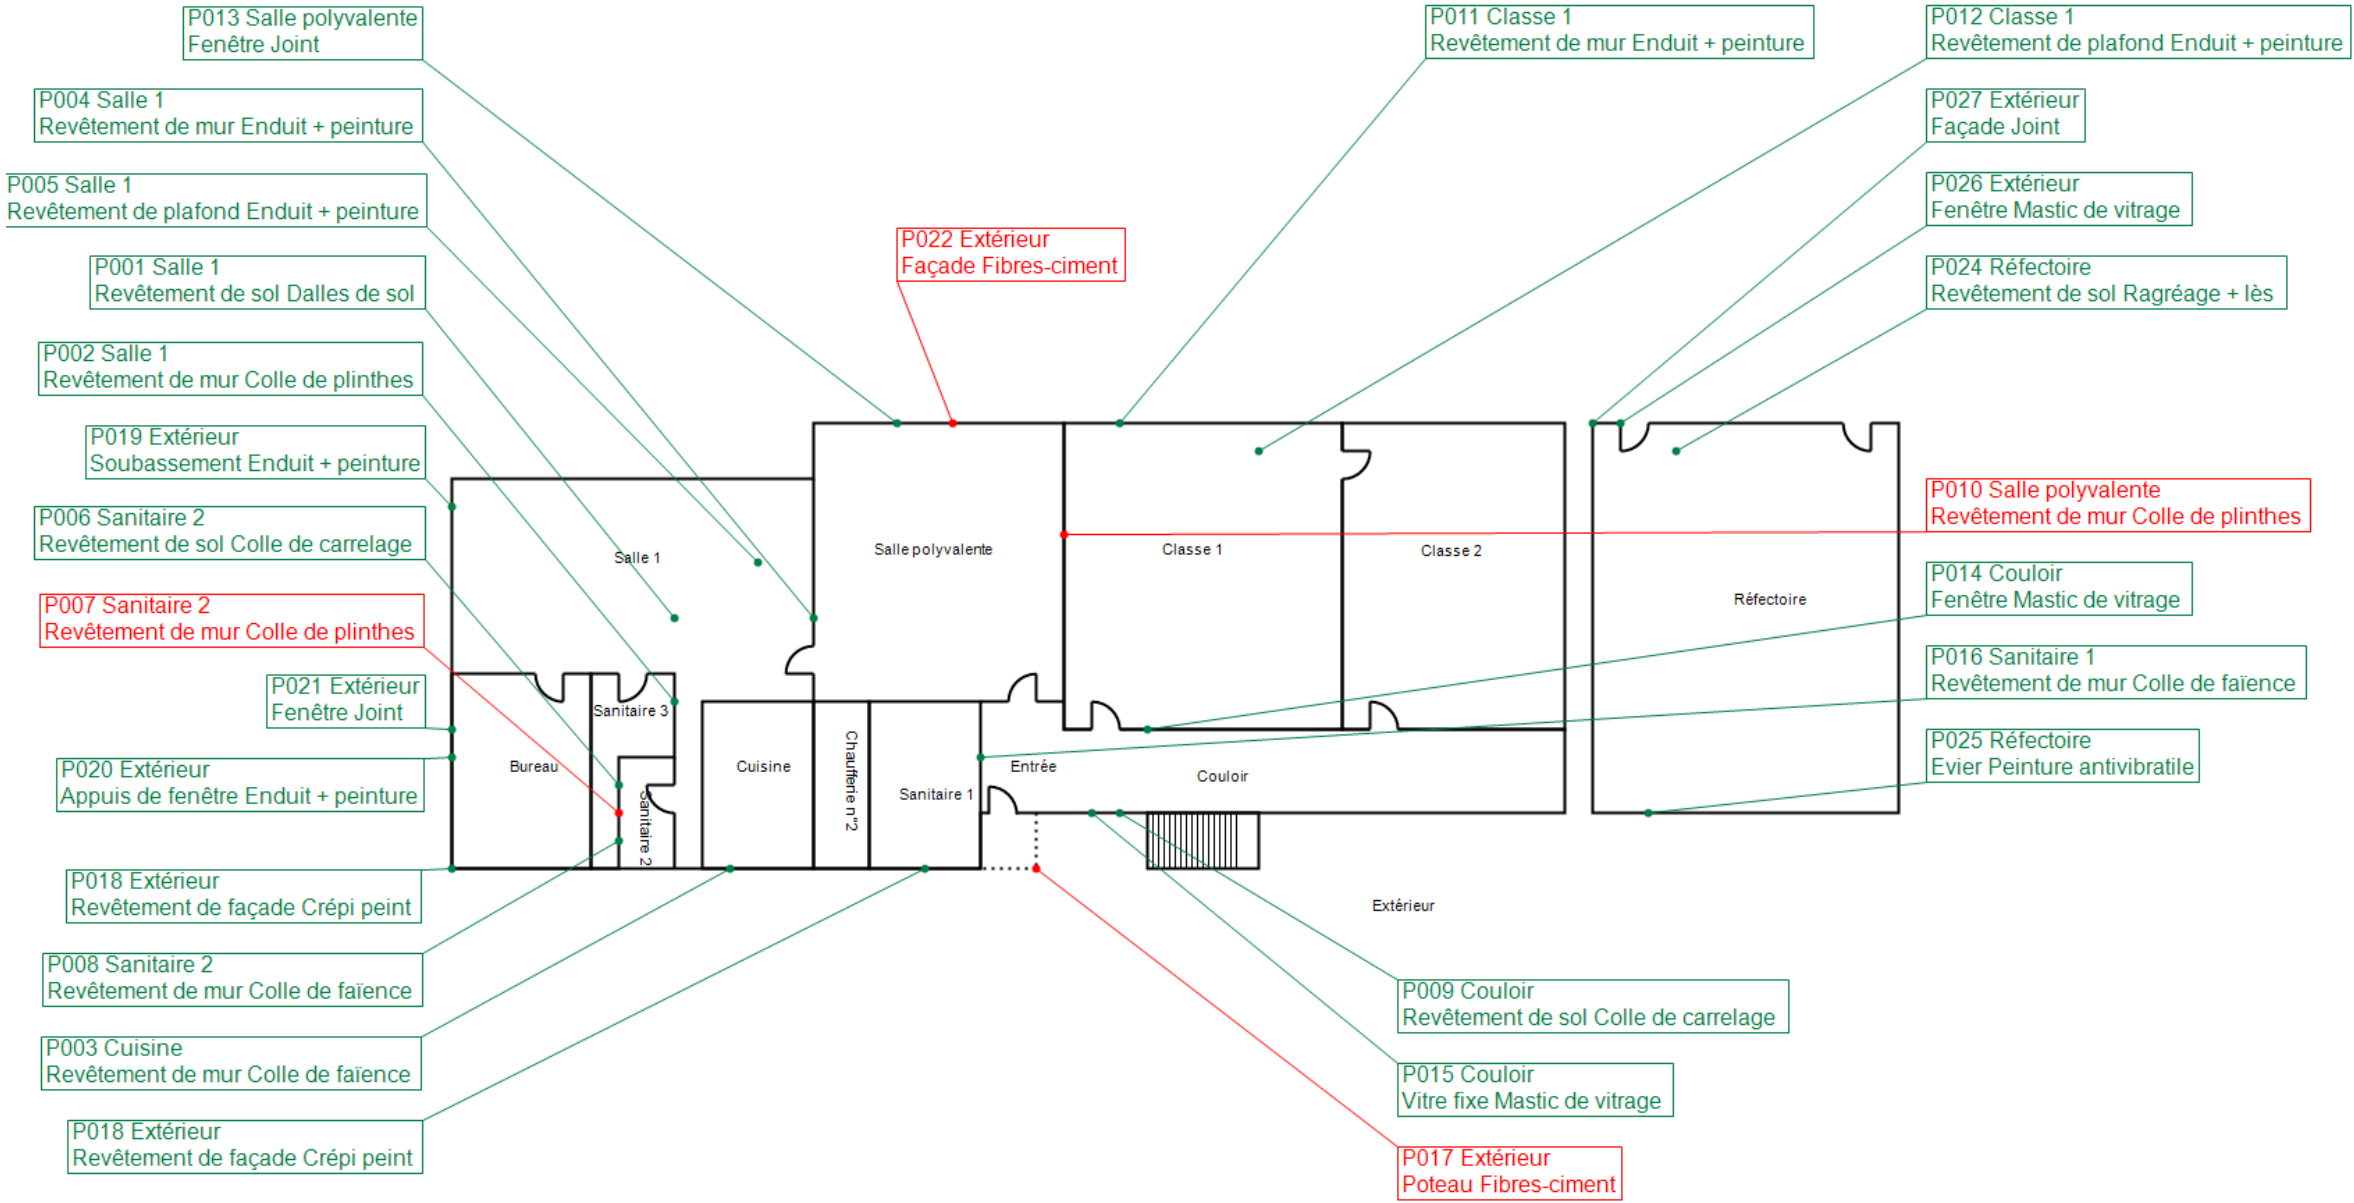
Conduit fibres-ciment

Colles de plinthes
