DOSSIER TECHNIQUE AMIANTE

***Une groupe scolaire
Sis à CONCHES SUR GONDOIRE (77600)
23 Allée de l'Ermitage
Cadastré section A 178,696***

PRE-RAPPORT DE REPERAGE DES MATERIAUX ET PRODUITS CONTENANT DE L'AMIANTE A INTEGRER AU DOSSIER TECHNIQUE AMIANTE

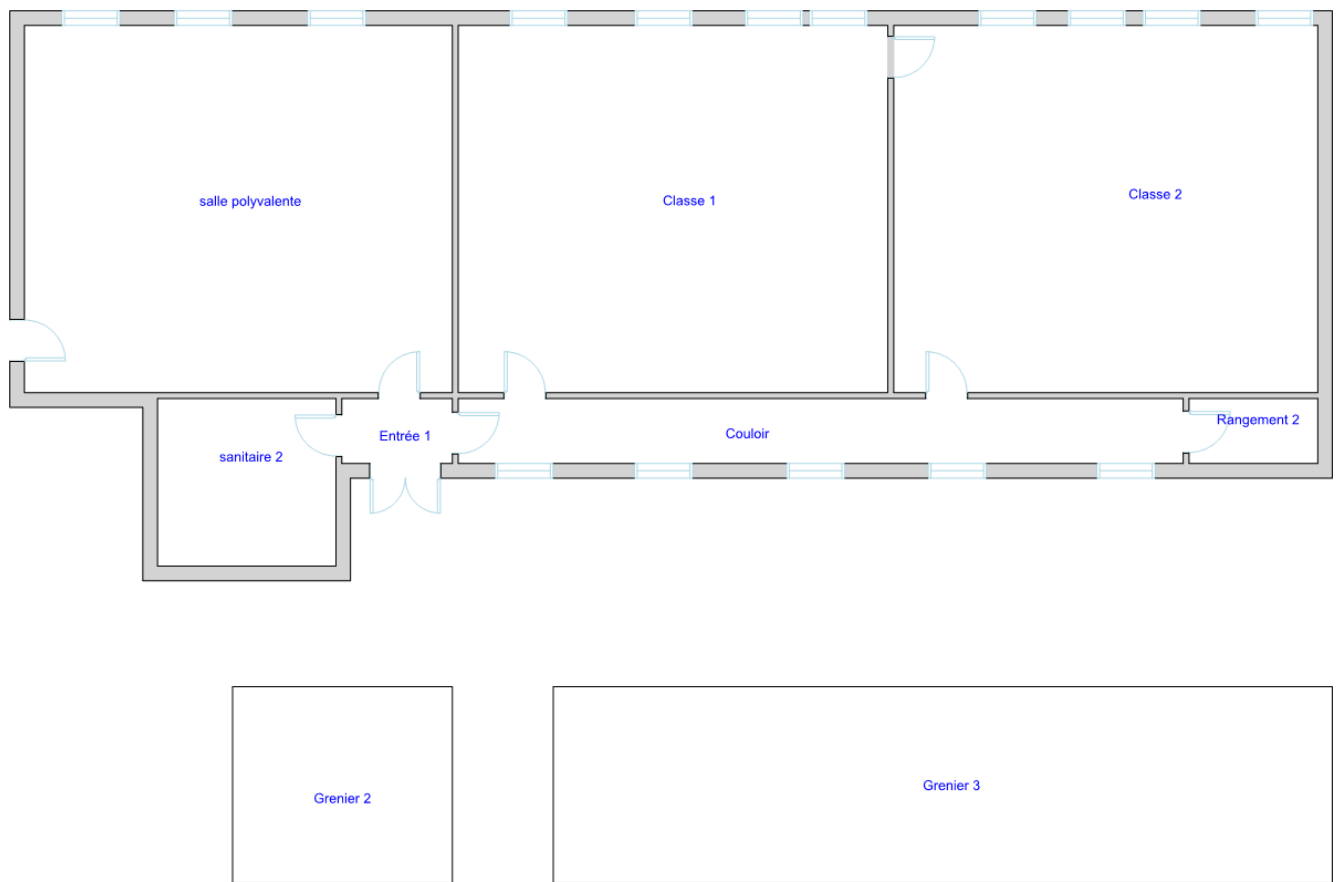
CROQUIS DE SITUATION		Référence	Opérateur	Niveau	Batiment B	2/4
Propriétaire	COMMUNE DE CONCHES SUR GONDOIRE		JOFFARD Yannick	Adresse		
		21-0810	23 Allée de l'Ermitage 77600 CONCHES

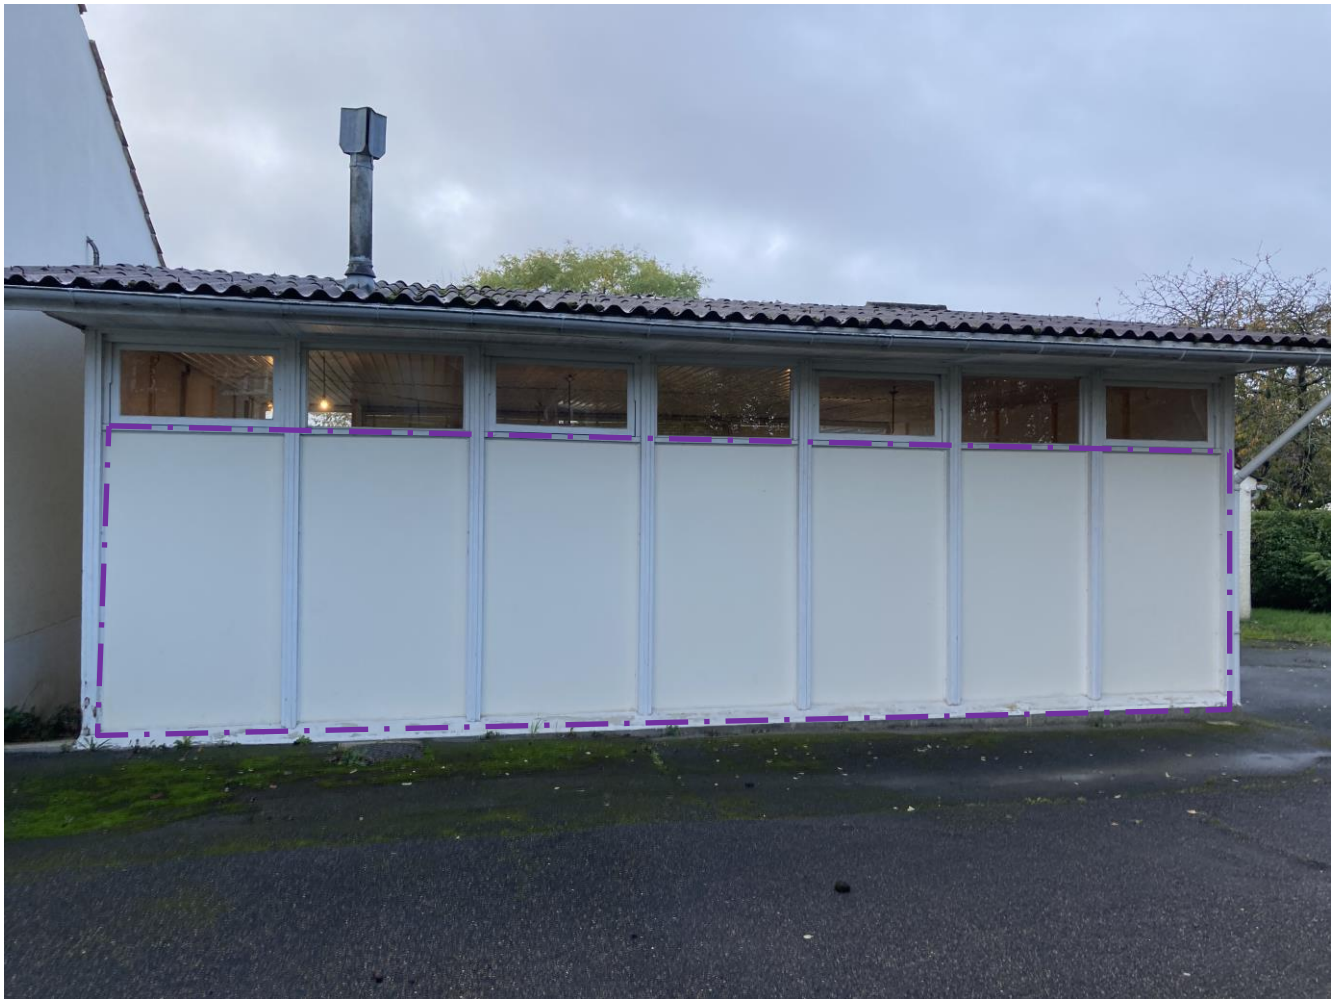
Bardage réflectoire contenant des fibres d'amiante
Sur le pourtour du réfectoire

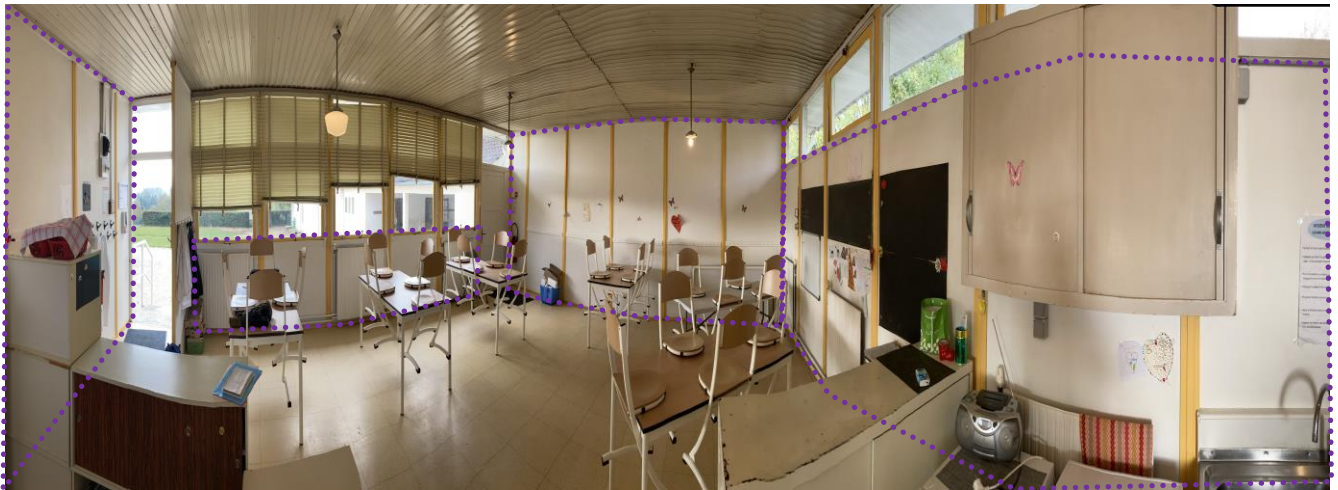
Plaque intérieure du réfectoire contenant des fibres d'amiante
Sur le pourtour

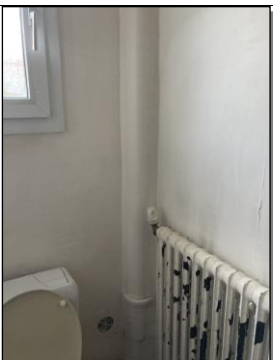
Repérage	Date	
Réf : R1	03/11/2021

Matériau ou produit	Résultat
	Conduits	Présence d'amiante
	Bâtiment / Niveau	Local
	Batiment A	sanitaire 1
Recommandation		
Evaluation Périodique

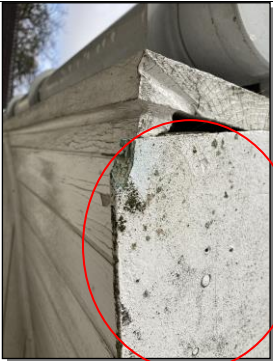
Prélèvement	Date	
Réf : P2	03/11/2021

Matériau ou produit	Résultat
	Fibres ciment	Présence d'amiante
	Bâtiment / Niveau	Local
	Batiment C	Toiture bâtiment 3
Recommandation		
Evaluation Périodique

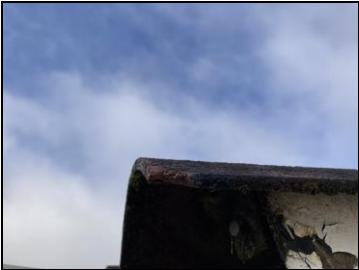
Prélèvement	Date	
Réf : P3	03/11/2021

Matériau ou produit	Résultat
	Plaques	Présence d'amiante
	Bâtiment / Niveau	Local
	Batiment C	Toiture bâtiment 3
Recommandation		
Evaluation Périodique

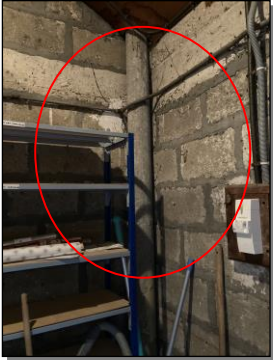
Repérage	Date	
Réf : R4	03/11/2021

Matériau ou produit	Résultat
	Conduits	Présence d'amiante
	Bâtiment / Niveau	Local
	Batiment A	Chaufferie
Recommandation		
Evaluation Périodique

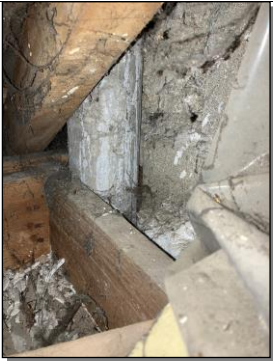
Repérage	Date	
Réf : R5	03/11/2021

Matériau ou produit	Résultat
	Conduits	Présence d'amiante
	Bâtiment / Niveau	Local
	Batiment A	Grenier 1
Recommandation		
Evaluation Périodique

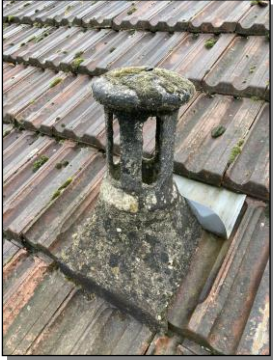
<i>Repérage</i>	<i>Date</i>	
Réf : R6	03/11/2021

Matériau ou produit	Résultat
	Fibres ciment	Présence d'amiante
	<i>Bâtiment / Niveau</i>	<i>Local</i>
	Batiment A	Toiture bâtiment 1
<i>Recommandation</i>		
<i>Evaluation Périodique</i>

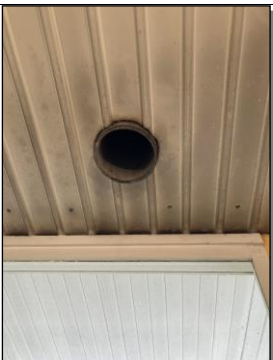
<i>Repérage</i>	<i>Date</i>	
Réf : R7	03/11/2021

Matériau ou produit	Résultat
	Conduits	Présence d'amiante
	<i>Bâtiment / Niveau</i>	<i>Local</i>
	Batiment C	refectoire
<i>Recommandation</i>		
<i>Evaluation Périodique</i>

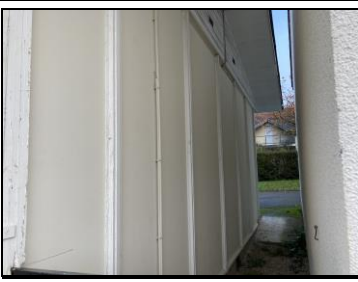
<i>Repérage</i>	<i>Date</i>	
Réf : R9	03/11/2021

Matériau ou produit	Résultat
	Plaques	Présence d'amiante
	<i>Bâtiment / Niveau</i>	<i>Local</i>
	Batiment C	façade 3
<i>Recommandation</i>		
<i>Action Corrective de 1er niveau</i>		
<i>Préconisation</i>	<i>Recouvrement</i>

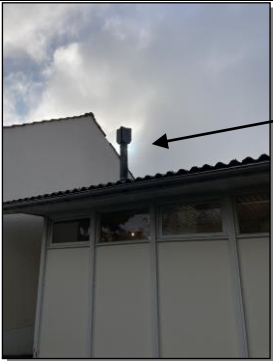
Repérage		Date	
Réf : R10		03/11/2021

Matériau ou produit	Résultat	
	Conduits de fumée	Présence d'amiante	
	Bâtiment / Niveau	Local	
	Batiment C	Toiture bâtiment 3	
Recommandation			
Evaluation Périodique

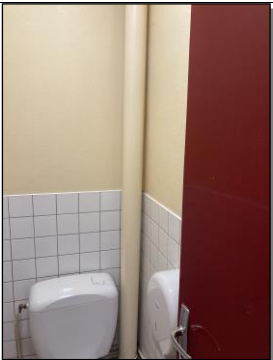
Repérage		Date	
Réf : R11		03/11/2021

Matériau ou produit		Résultat
	Conduits		Sans amiante
	Bâtiment / Niveau		Local
	Batiment D		sanitaire 4
Recommandation			
Sans objet

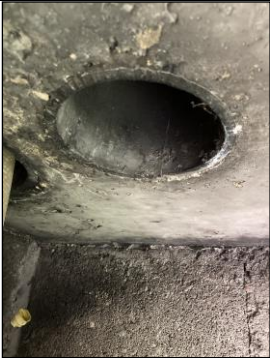
Repérage		Date	
Réf : R12		03/11/2021

Matériau ou produit	Résultat
		Conduits	Présence d'amiante
		Bâtiment / Niveau	Local
		Batiment D	local chaudière
Recommandation			
Evaluation Périodique

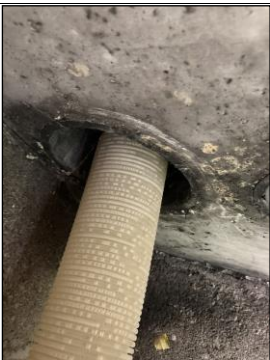
Repérage		Date	
Réf : R13		03/11/2021

Matériau ou produit	Résultat
		Conduits	Présence d'amiante
		Bâtiment / Niveau	Local
		Batiment D	local chaudière
Recommandation			
Evaluation Périodique
